# 肇庆市城东新区 AII-82 区-01 地块土壤污染状况初步调查报告

编制日期：2025 年 12 月

**地块名称:** 肇庆市城东新区 AII-82 区-01 地块

**地理位置:** 肇庆市端州区 82 区星湖大道东侧

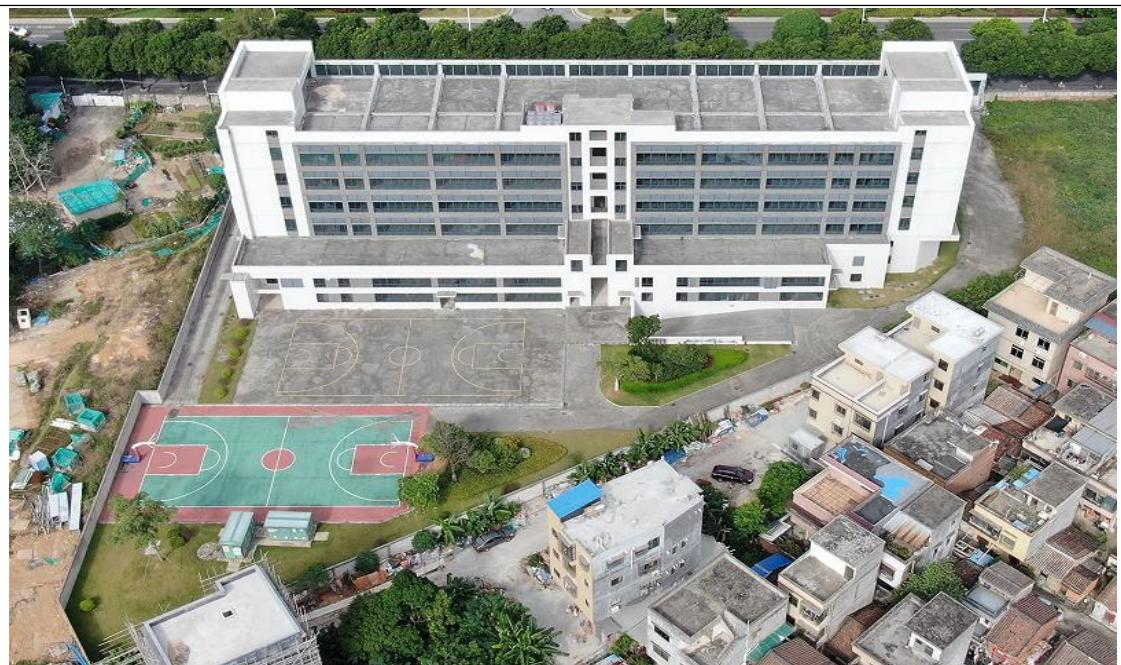
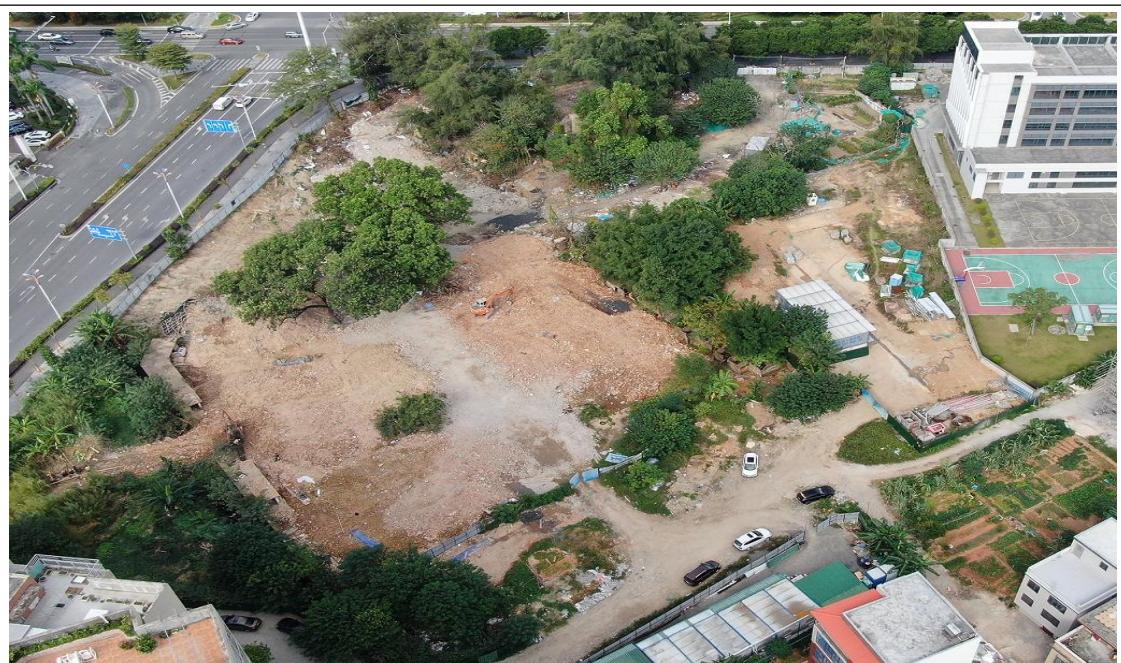
图 2.4-1 地块现状情况图

2025 年 11 月, 调查单位进行现场踏勘时, 地块处于围闭状态, 北侧为基本建成暂没投入使用的商业办公大楼, 地表已硬底化; 地块南侧正在进行地块平整工作, 部分区域临时堆放了一些建设材料, 部分地面土壤处于裸露状态。

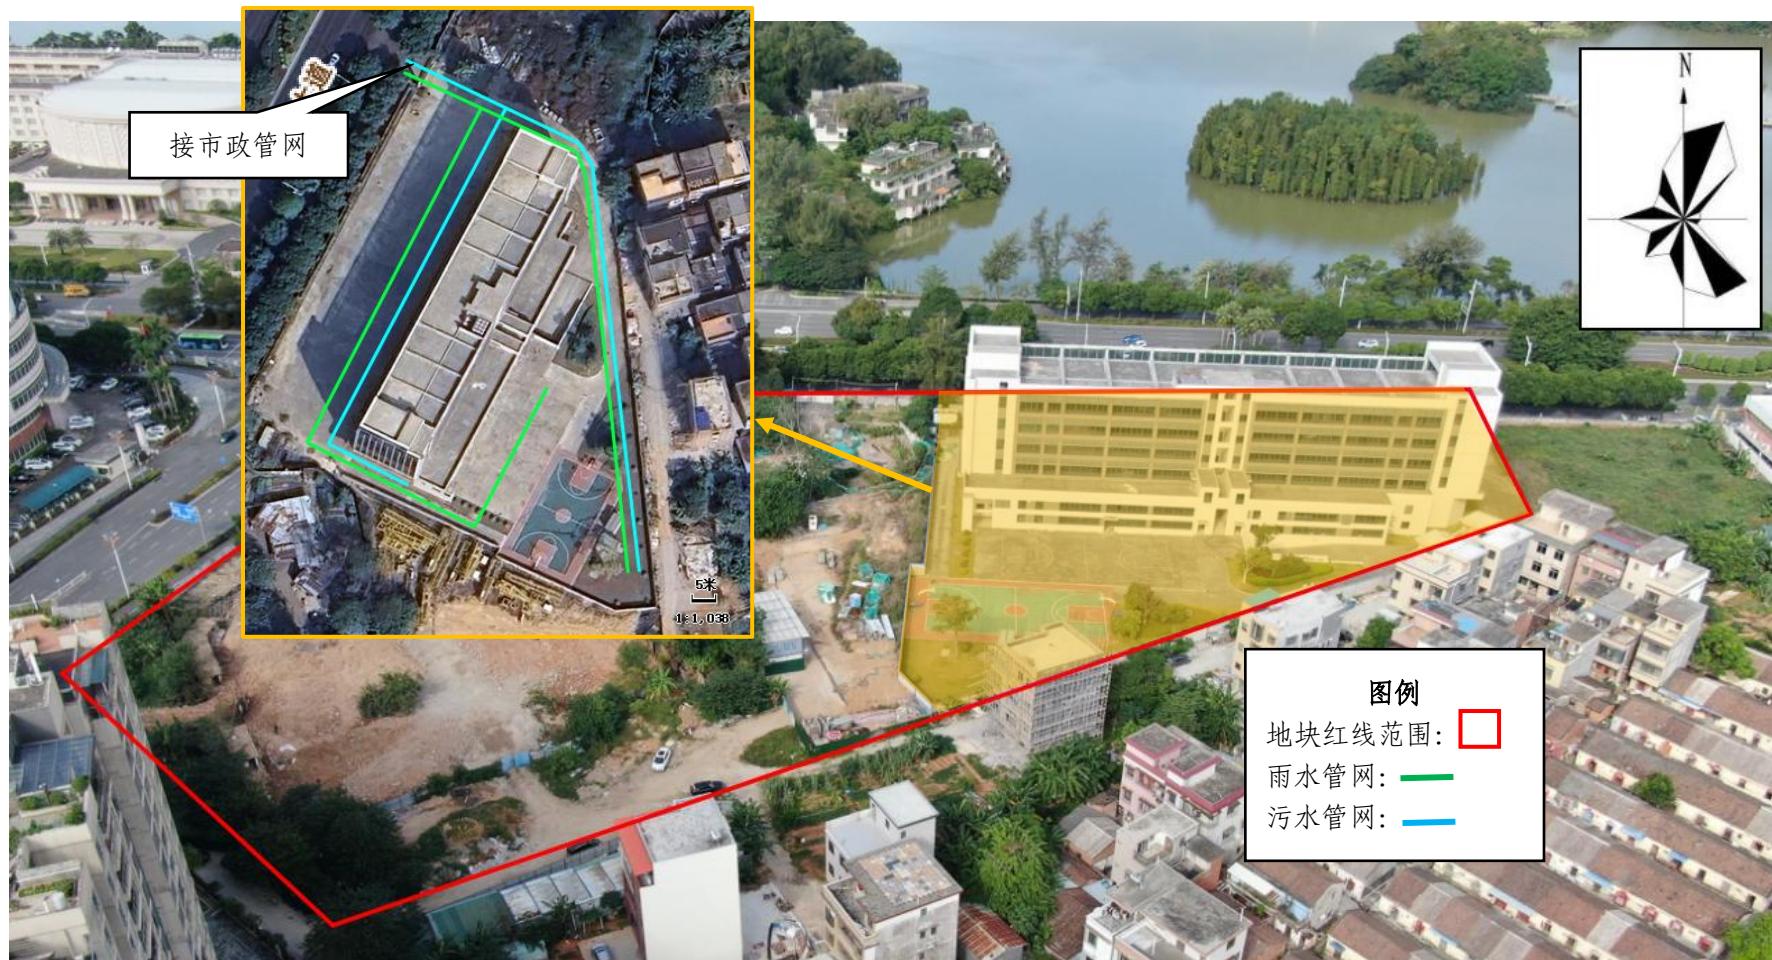
图 3.2-1 地块内现有管线图

调查地块历史上无工业污染类企业在该地块内进行生产活动，不存在工业污水管道及沟渠。通过现场踏勘和资料收集等得知，地块所在区域未发生过管线和沟渠泄漏事故。地块现状为正在施工建设的建筑工地，地块北侧为基本建成的商业办公大楼，雨污水管网已铺设完成，主要用来收集地块北侧的雨水。地块内现有管线见图 3.2-1。

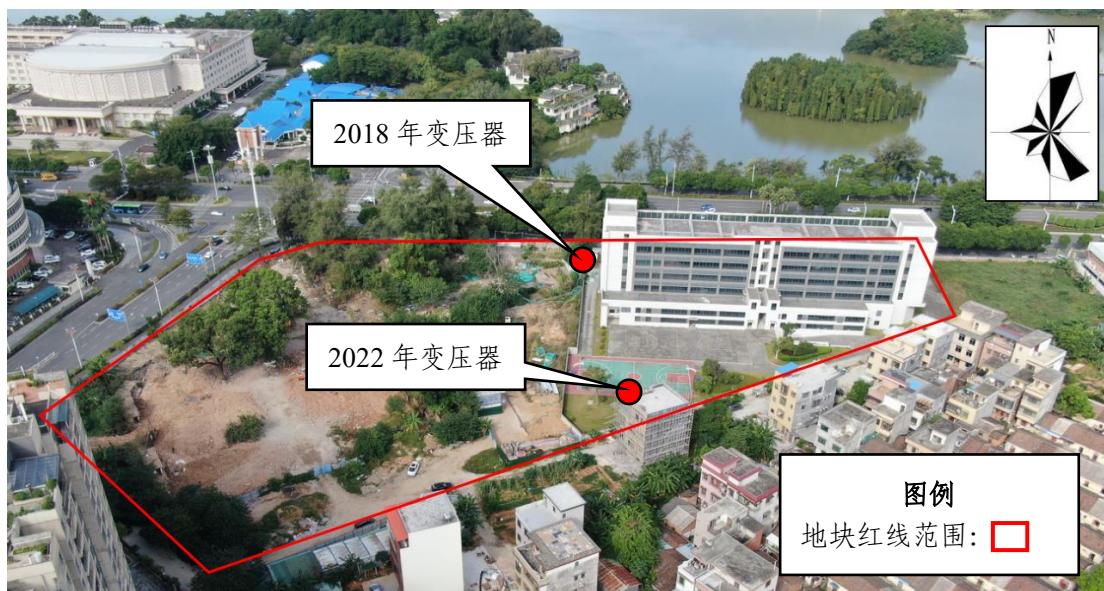
图 3.2-2 变压器分布位置图

根据人员访谈和现场踏勘情况了解, 调查地块存在两座变压器, 其中 2018 年, 地块在西侧建有一座变压器, 主要为当时临时生活板房的配套设施, 现已停用, 后续会陆续拆除; 2022 年, 地块在东侧新建了一座变压器, 主要为新建商业办公大楼的配套设施。根据 1999 年国家经贸委发布《淘汰落后生产能力、工艺和产品目录》(第一批) 的第 6 号令, 规定多氯联苯为落后产品应予淘汰, 因此地块 2018 年和 2022 年建设的变压器不含有多氯联苯, 故地块受多氯联苯污染可能性较小。变压器的位置见图 3.2-2, 变压器现状照片见图 3.2-3。

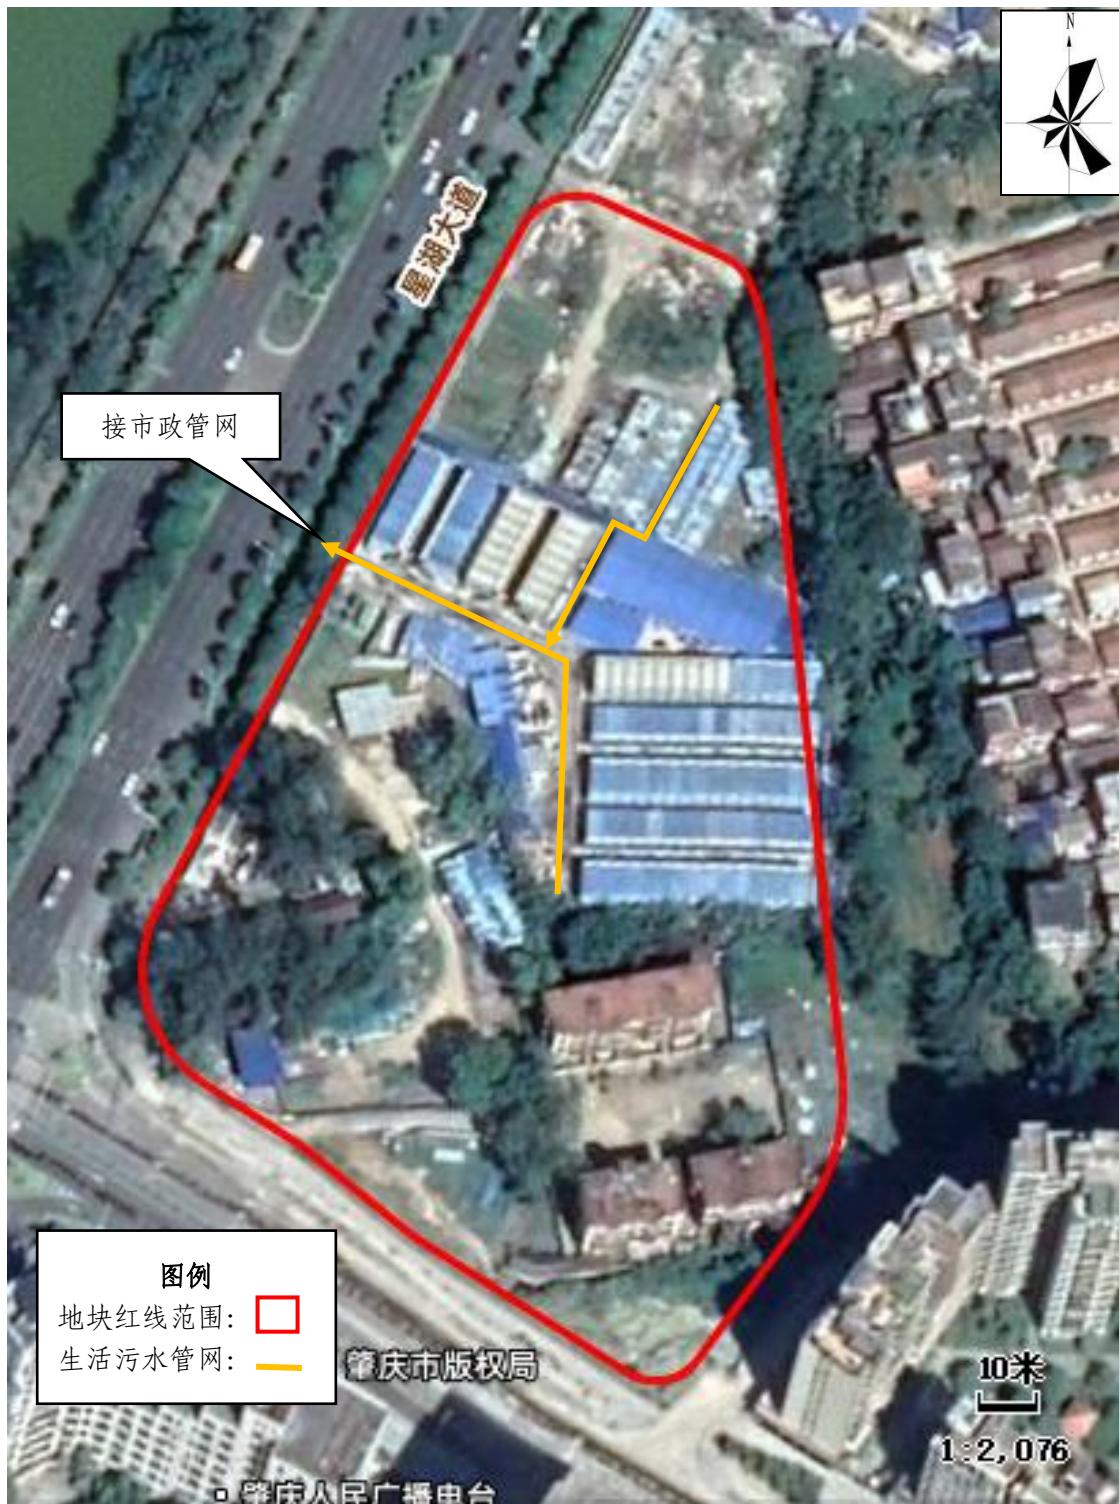
图 3.3-1 临时板房的平面布置情况及污水管网图

地块北侧于 2013 年 ~ 2021 年间均陆续搭建、拆除临时板房，为周边房地产项目的开发建设项目部，主要用于楼盘开发时的办公室及宿舍楼，临时板房于 2022 年完全拆除。临时板房均由活动轻钢板搭建而成，拆除时产生的钢板均由建筑公司回收。临时板房主要用于办公及宿舍用途，未涉及工业用途，无工业废水、废气及工业固体废物、危险废物产生及排放，仅涉及生活垃圾及生活污水的产生及排放，因此判断对调查地块的影响较小。临时板房的平面布置情况及污水管网详见图 3.3-1。

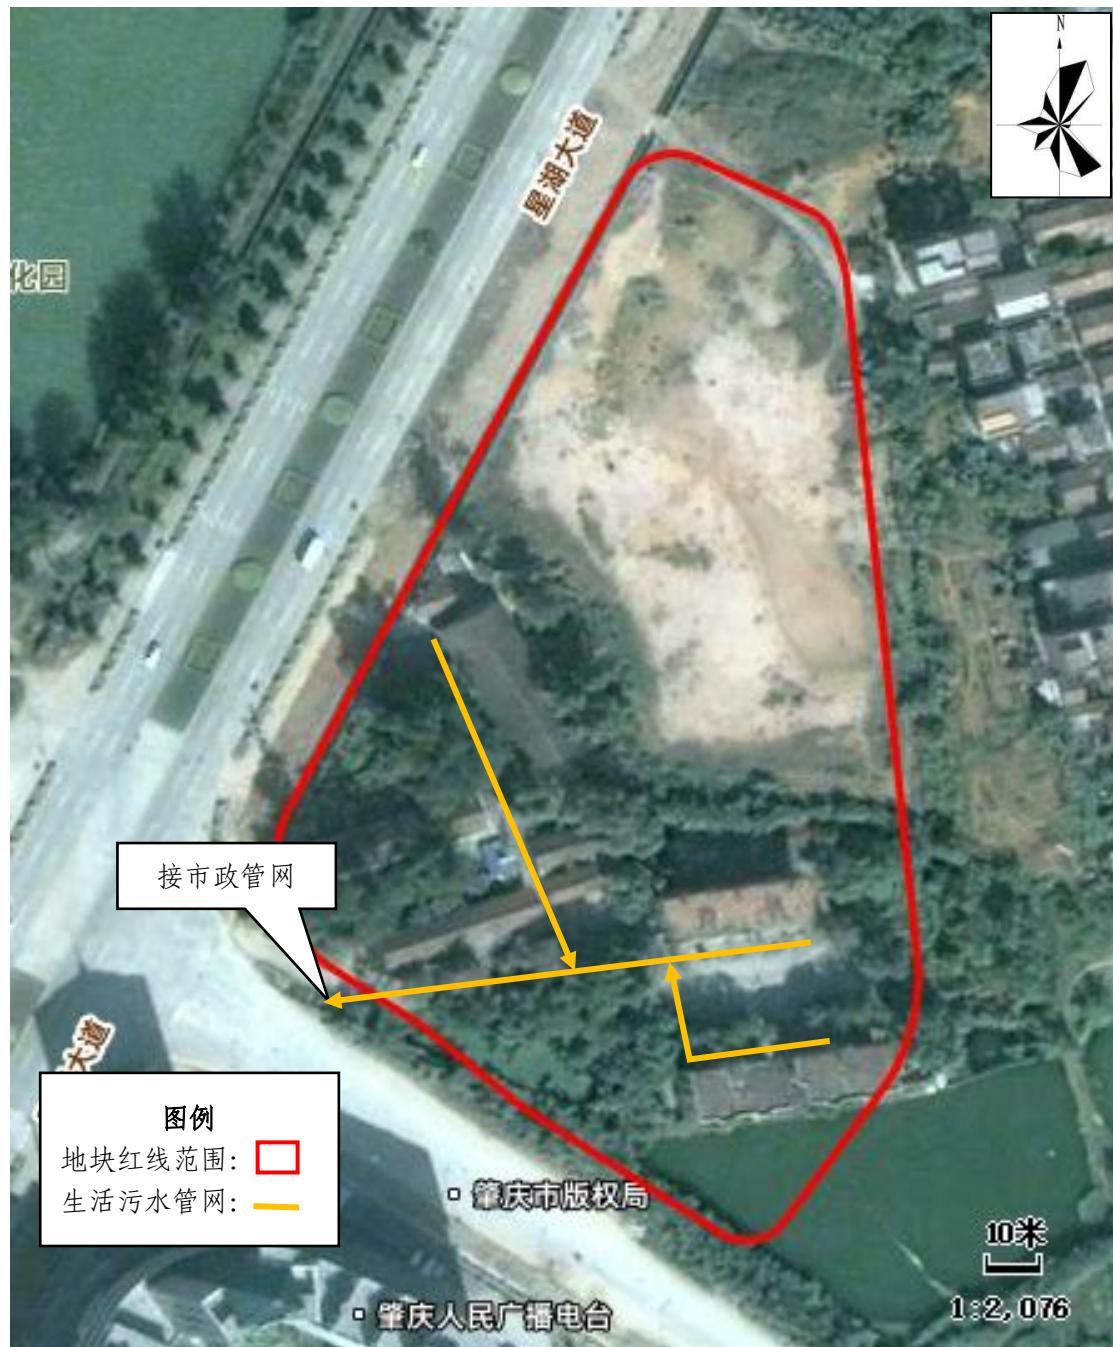
图 3.3-2 员工宿舍的平面布置情况及污水管网图

2025 年前, 地块南侧区域一直为肇庆市第二人民医院员工宿舍, 宿舍于 2025 年 11 月完全拆除。员工宿舍均为钢筋混凝土结构, 拆除时产生的建筑垃圾由建筑公司统一清运。员工宿舍主要用于生活及宿舍用途, 未涉及工业用途, 无工业

废水、废气及工业固体废物、危险废物产生及排放，仅涉及生活垃圾及生活污水的产生及排放，因此判断对调查地块的影响较小。员工的平面布置情况及污水管网详见图 3.3-2。
